■ 工事概要  
 この工事は斎場の屋上防水を修繕するものである。

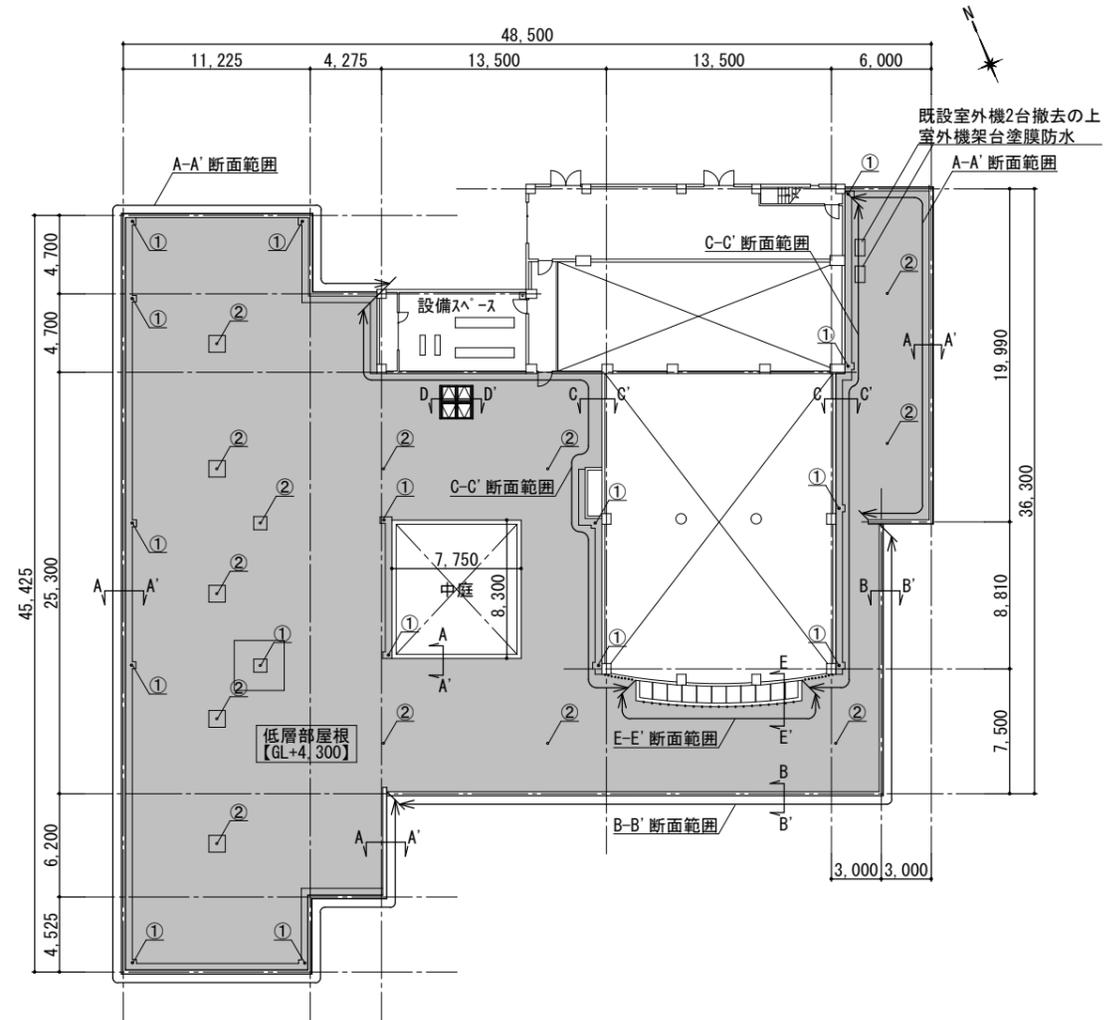
屋根伏図 1/300

- ① 既設ドレン撤去  
改修ドレン取付  
(計20ヶ所)
  - ② 既設脱気筒撤去  
新規脱気筒取付  
(計16ヶ所)
- 【防水改修箇所を示す(低層部)】  
 水洗い・ケルの上  
 既設防水層不良部撤去  
 撤去部分補修  
 下地処理 ホリマセメントペースト  
 塗膜防水 平部 X-1  
 立上部 X-2
- 【防水改修箇所を示す(炉作業場屋根部)】  
 水洗い・ケルの上  
 既設塗膜防水層 全面撤去  
 下地処理 ホリマセメントペースト  
 塗膜防水 平部 X-1  
 立上部 X-2
